災害事例報告（不休）

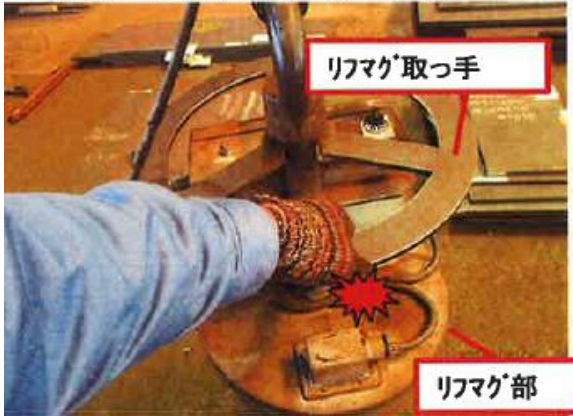
<p>リフマグ取っ手</p> <p>リフマグ部</p> </div> <div style="text-align: center;"> <p>写真② 溶断機定盤下部 (幅500×奥行1600)</p>

対策	<p>1) 無免許無資格者が作業することがないか、作業状況を再点検した。(5/8迄) 天井クレーン、5トン未満クレーン、玉掛、ガス溶接、アーク溶接、研削といし取替、有機溶剤の各作業について点検し違反なし。</p> <p>2) 資格一覧表をもとに、作業員毎の作業可能範囲・禁止範囲を明確にし、全員に再教育した。(5/12迄)</p> <p>3) スラグ回収作業方法を見直した。狭い場所での作業を止め、スラグ堆積部を装置外に引出し作業する。(5/8以降)</p> <p>4) 門型クレーンリフマグ取っ手の握り位置および操作ボタンの確認について、再教育した。(5/8迄)</p>

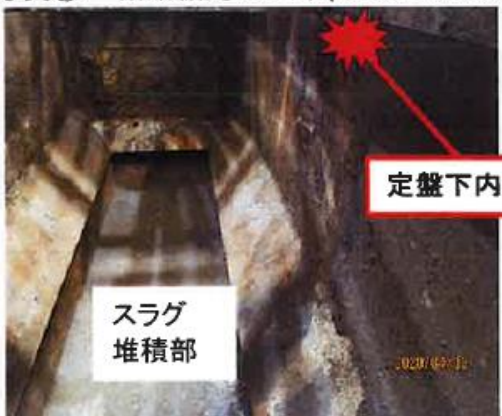
<p>スラグ堆積部</p> <p>定盤下内側・南側壁</p> </div> </div>					
原因	<p>① 管理監督者が作業員個人毎に作業可能範囲・禁止範囲を明確にし、指導していなかったため、クレーン運転のための特別教育(吊上荷重5トン未満)を受けていない作業員が、操作した。</p> <p>② 切断機定盤下部 (幅500×奥行1600) の狭い場所でスラグ回収作業をした。</p>
