# 災害事例報告（不休）

登録番号	19-003	登録日：2021年2月5日			
会社名	( 支部)	発生日時	2019年7月9日 13時30分頃		
発生場所	第2工場 仕上場				
被災者	氏名	N 氏	年齢	52歳	役職
	直外区分	直営	勤務経験	11年5ヵ月	作業経験
傷病名	左大腿四頭筋部分断裂			休業日数	0日
災害の概要	電源OFFし、まだ惰性回転しているグラインダーを製品上に置いたところ、落下し受傷。			災害類型	⑥
災害状況	<p>13：30 本来の作業台は別な物（補修完了したスクラップバッグ）が置いてあり塞がっていた。対象製品をノロの入ったスクラップバッグの上に設定し、肉盛溶接補修を開始した。補修部分の仕上作業を、グラインダー（小型/100φ）にて行った。次作業（再度の修正肉盛溶接）に移るため、グラインダーの電源を切った。惰性で回転が止まってないグラインダーを製品端部（被災者側へやや傾斜）へ置いたが落下し、作業のために屈んだ被災者の左脚に当り、大腿部を切った。</p> <p>13：40 社員2名で被災者をひたち医療センターへ社有車で移送。</p> <p>14：30 製造部課長とグループリーダー（安全担当者）が全工場を緊急パトロールし注意喚起。</p> <p>16：00 病院にて手当て（縫合）終了、抗生物質・鎮痛剤を処方され、被災者は退勤。翌日7/10は定時どおりに出勤。全体朝礼にて災害報告及び注意喚起。（特に稼動物作業）</p>				
発生状況図・写真	<p>①仕上作業後、屈みながら電源を切り惰性回転中に製品上にグラインダーを置く（写真-1）</p> <p>②製品端部への不安定な置き方（写真-2）</p> <p>③グラインダーが被災者に落下（写真-3）</p> <div style="display: flex; justify-content: space-around;">

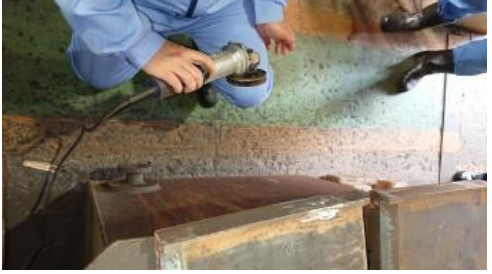
</div> <p>(写真-1)                      (写真-2)                      (写真-3)</p>				
原因	<ul style="list-style-type: none"> <li>・作業標準（グラインダーの回転停止を確認）を怠り、惰性回転中に手を離した。</li> <li>・簡易作業と油断し、作業標準（作業台の選択）を怠り、スクラップバッグ上で作業。</li> <li>・本来の作業台は、補修完了した工場備品が置かれたままで、すぐ使えなかった。</li> </ul>

対策	<ul style="list-style-type: none"> <li>・場所や条件により、グラインダーの置き場（ホルダー）を設置。</li> <li>・仕上げ作業標準を改訂、安全会議実施、周知徹底。（作業台としてのスクラップバッグ使用禁止）</li> <li>・ブレーキ付グラインダーへの順次切り替え。</li> </ul>
