災害事例報告（休業）

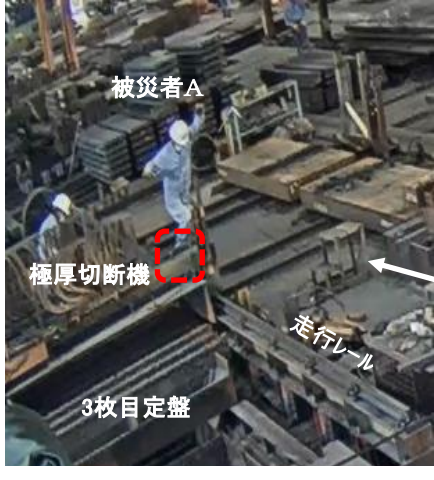
<p>被災者A 極厚切断機 3枚目定盤 走行レール</p>

12:50	昼食後、被災者Aは同僚2名と共に切断定盤の取付け作業を開始した。
13:50	被災者Aは、同僚2名と共に4分割されている切断定盤の3組目を取付けた後、切断機を手押しで仮走りさせた際に抵抗を感じたので、確認のため走行レール架台側面の昇降ステップを踏んで定盤から降りようとしたところ、差し板の鋳物キャップ止金具に右足を取られてバランスを崩した。 更には、バランスを崩しながら着地し、近くに在った粗切り用定盤の昇降台に躓き、仰向けに転倒しながら粗切り用定盤の側面に背中を強打した。
14:00	被災者Aは、作業長に自身の被災を報告し、作業長は直ちに救急車を要請した。

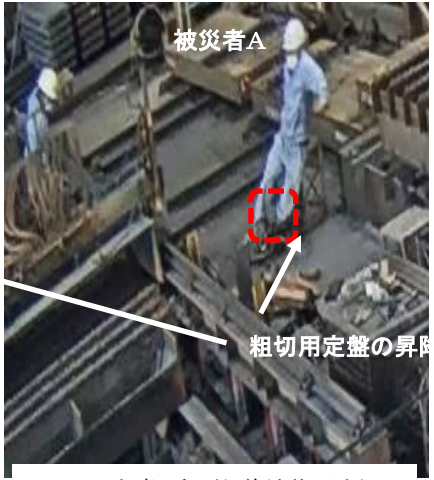
<p>被災者A 粗切用定盤の昇降台</p>

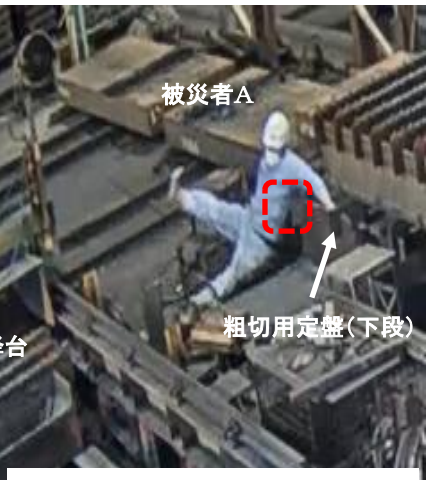
<p>被災者A 粗切用定盤(下段)</p>
	切断定盤を降る際に差し板鋳物キャップ止金具に右足を取られてバランスを崩す。	バランスを崩しながら着地後、近くに在った粗切り用定盤の昇降台に躓く。	仰向けに転倒しながら、粗切用定盤の側面に背中を強打する。
