災害事例報告（休業）

登録番号	20-027		登録日：				
会社名	(支部)		発生日時	2020年 12月 16日 13時頃			
発生場所	極厚ガス切断機						
被災者	氏名	A 氏		年齢	42歳	役職	一般
	直外区分	直営 / 外注		勤務経験	年月	作業経験	年月
傷病名	右足首脱臼骨折				休業日数	15日	
災害の概要	ガス切断機の定盤に置いた切断母材上で、高圧酸素を投入するために切断機の機側操作盤を操作をしようとしたとき、バランスを崩して咄嗟に機外に飛び降り、着地の際に右足首を捻った。				災害類型	①	
災害状況	12:50	被災者Aは、午前中からの継続作業であった鋼板の切断作業を再開するため、当該切断機のWS側の昇降台から定盤に置かれた切断母材上に乗込んだ。

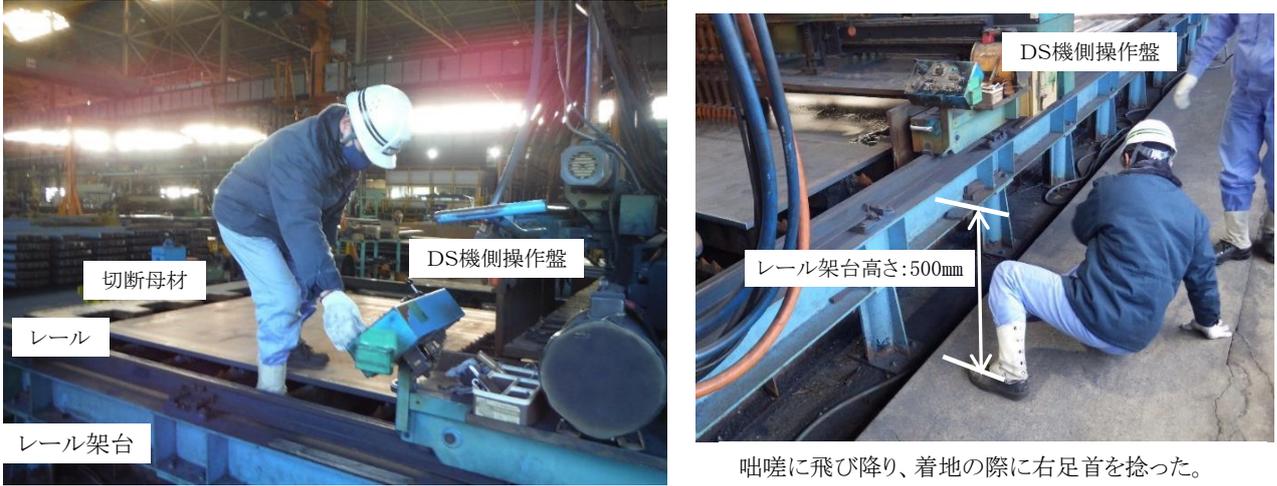
13:20	被災者Aは、DS側操作盤内の高圧酸素スイッチを【開】にしようとして、左足を切断母材上に残り右足をレール架台（内側）に掛けた姿勢で操作盤に手を伸ばしたとき、バランスを崩して咄嗟に機外に飛び降り（高さ500mm）、着地の際に右足首を捻った。					
	13:30	被災者Aは、近くを通り掛かった作業長に自身の被災を報告し、作業長は直ちに救急車を要請した。

<p>発生状況写真</p> <p>写真1: 作業員が切断母材上で作業している様子。ラベル: 切断母材, レール, DS機側操作盤, レール架台。</p> <p>写真2: 作業員がレール架台に足をかけた姿勢で操作盤に手を伸ばしている様子。ラベル: DS機側操作盤, レール架台高さ:500mm。</p> <p>咄嗟に飛び降り、着地の際に右足首を捻った。</p> <p>右足を切断母材に残し左足をレール架台(内側)に掛けた姿勢で操作盤に手を伸ばしたとき、バランスを崩す。</p>						
	原因						
対策
