# 労働災害事例報告（不休）

登録番号	21-018	提出日： 2022年 2月 22日				
支部名	支部	発生日時	2021年 9月 23日	10時05分頃		
発生場所	大型糸面加工機					
被災者	氏名	A 氏	年齢	53歳	役職	一般
	直外区分	直営 / 外注	勤務経験	年 月	作業経験	年 月
傷病名	右第5中手骨開放骨折、右第2中手骨骨折、右母指MP関節内骨折、右手・手指圧挫傷			休業日数	0日	
災害の概要	可動中の面取り加工機への給脂時に右手が挟まれた。			災害類型	④

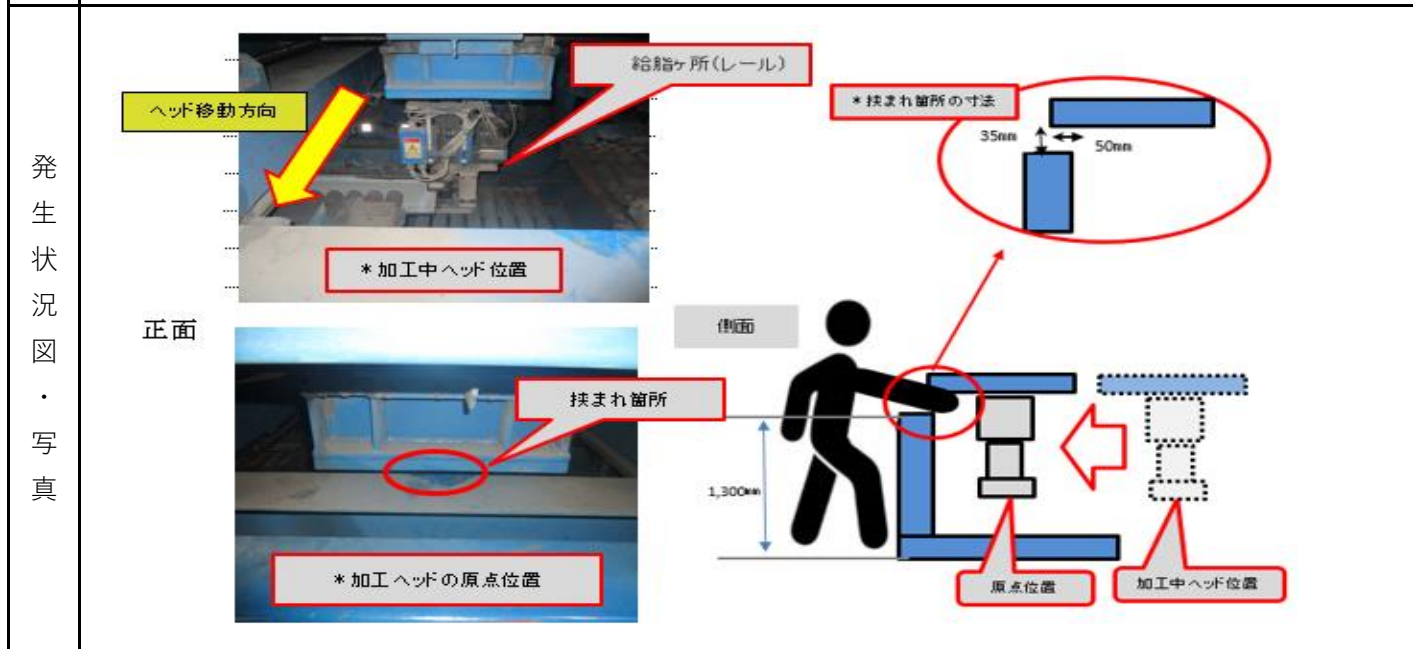
災害 状況	9:30 清掃・点検後に自動運転を立上げ加工を開始した。
	10:05 加工中に加工ヘッドの動きが悪い箇所があったため可動域内のレールにスプレー缶にて吹付給脂していた所、加工ヘッドが手前に移動し、加工ヘッド上部架台と本体梁の間に右手が挟まれた。
	10:08 被災者Aは、同僚に報告し、更に職長から部長へ報告した。
	10:10 救急車を要請しC病院へ搬送した。
	レントゲンにて骨折が判明し、骨折箇所の固定及び挫創部の縫合処置を行った。
	14:20 帰社

原因	・自動運転中に電源を切らずに可動エリア内に手を入れて給脂作業を行った。
----	-------------------------------------

対策	<ul style="list-style-type: none"> <li>・可動エリアに立ち入る際は、電源OFFを確実にやる事を全員に周知徹底、再教育を行う。</li> <li>・可動中は、不用意に可動エリアに入れないようにするため、挟まれる可能性がある箇所にはカバーを取り付ける。</li> </ul>
----	--
